**REGIONE PIEMONTE
PROVINCIA DI CUNEO
COMUNE DI VEZZA D'ALBA**

P.E.B.A.

**PIANO ELIMINAZIONE DELLE
BARRIERE ARCHITETTONICHE**

**OGGETTO: SCHEDE ANALISI
SPAZI PUBBLICI**

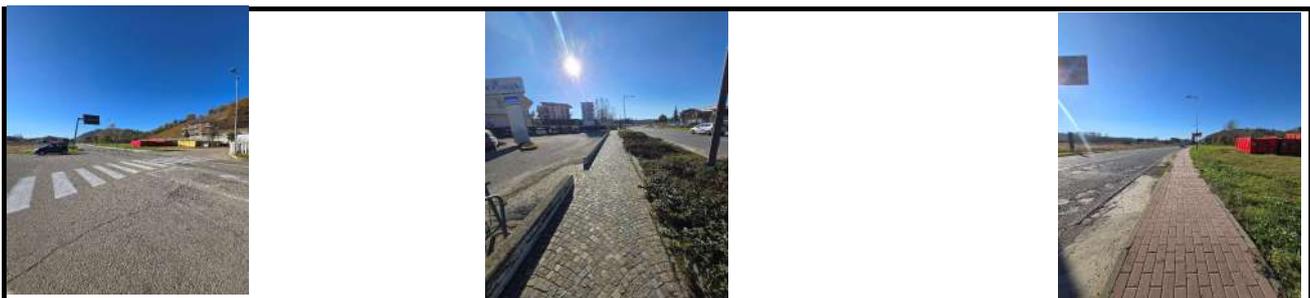
M1	Marciapiede	SP29 VERSO ALBA
-----------	--------------------	------------------------

L'ATTRAVERSAMENTO PEDONALE NEI PRESSI DEL PARCHEGGIO DI FRONTE ALLA FERRAMENTA NON E' A NORMA PER GLI IPOVEDENTI. LE STRISCE PEDONALI COLLEGANO IL MARCIAPIEDE DA UN LATO AL PARCHEGGIO DALL'ALTRO DOVE IL CAMMINIMENTO TERMINA SENZA DELIMITAZIONI

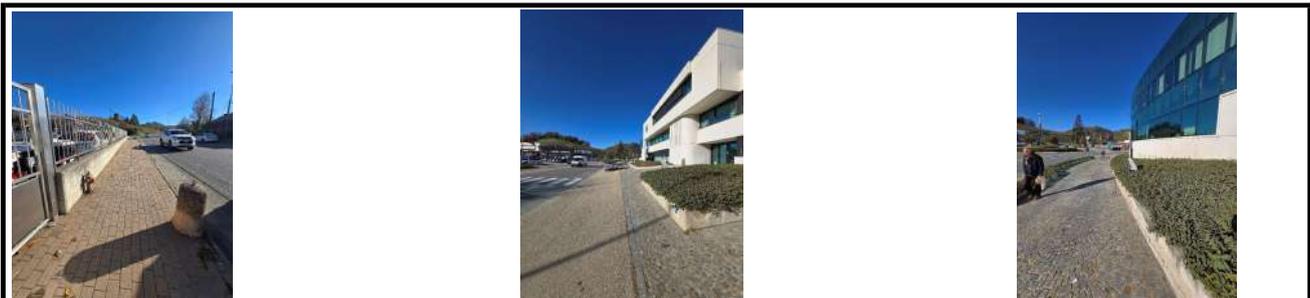
M2	Marciapiede	SP50 VERSO CASTAGNITO
-----------	--------------------	------------------------------

L'ATTRAVERSAMENTO PEDONALE NEI PRESSI DEL PARCHEGGIO DI FRONTE ALLA BANCA NON E' A NORMA PER GLI IPOVEDENTI. IL MARCIAPIEDE DI FRONTE ALLA BANCA NON RISULTA DIVISO FISICAMENTE DALLA CARREGGIATA E SUL MARCIAPIEDE PARCHEGGIANO LE AUTOMOBILI

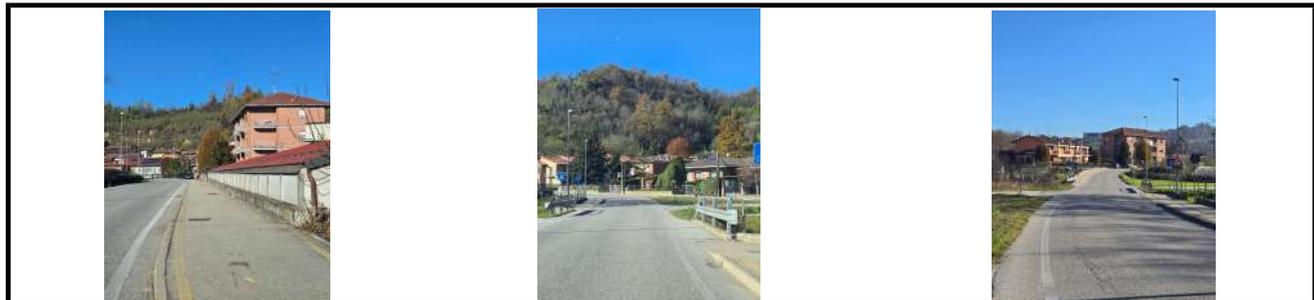
M3 Marciapiede

PRESENZA DI INTERFERENZA TRA LA PISTA CICLABILE E IL MARCIAPIEDE

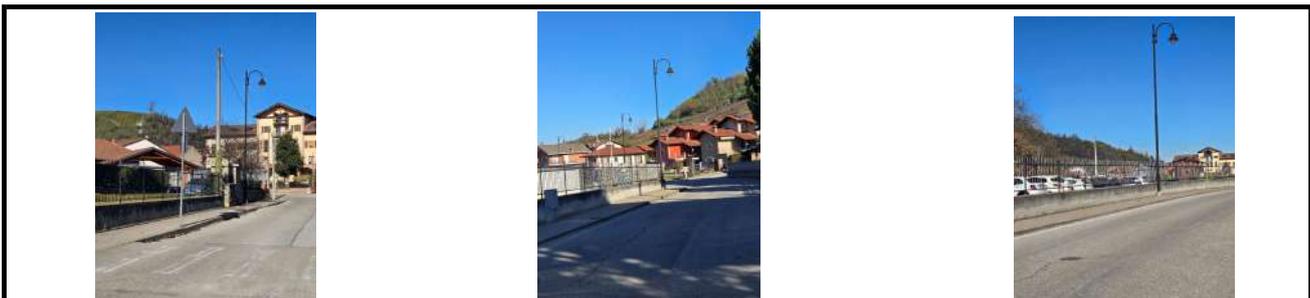
M4	Marciapiede	VIA CASTELLERO
-----------	--------------------	-----------------------

ATTRAVERSAMENTO DI VIA CASTELLERO NON A NORMA, IL MARCIAPIEDE NON PROSEGUE E TERMINA IN PROSSIMITA' DELLA CURVA

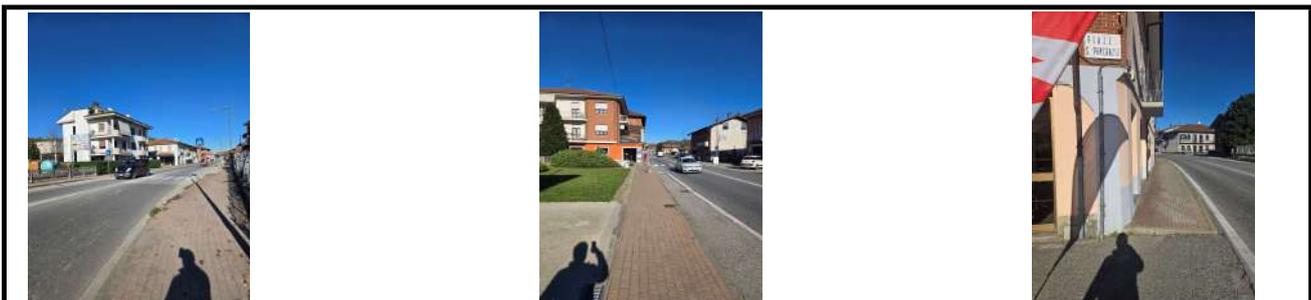
M5	Marciapiede	SR29 VERSO TORINO
-----------	--------------------	--------------------------

ATTRAVERSAMENTO NON A NORMA, PRESENZA DI GRADINO ALL'ANGOLO CON PIAZZA SAN PANCRAZIO

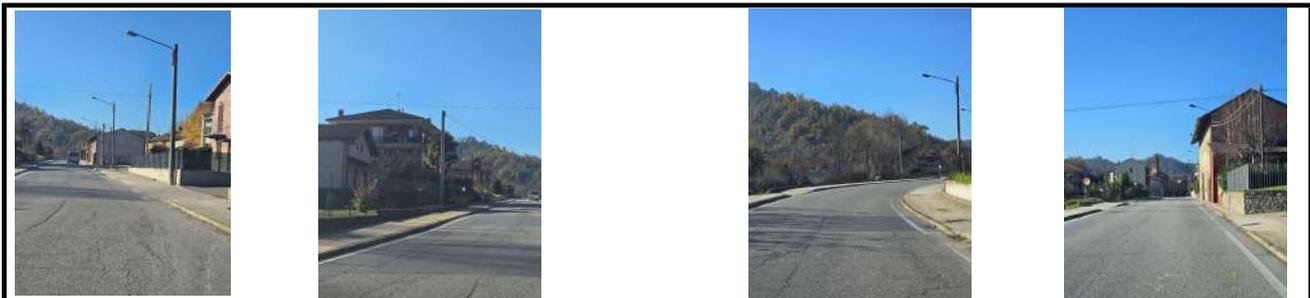
M6	Marciapiede	VIA SALERIO
-----------	--------------------	--------------------

INTERFERENZA TRA PISTA CICLABILE E MARCIAPIEDE, SUL LATO DESTRO VERSO BORGONUOVO IL MARCIAPIEDE NON HA IN ALCUNI PUNTI LE DIMENSIONI MINIME RICHIESTE DA NORMATIVA, ATTREAVERSAMENTO NON A NORMA CHE TERMINA IN BANCHINA, ALCUNI TOMBINI SCONNESSI LUNGO LA PISTA CICLABILE

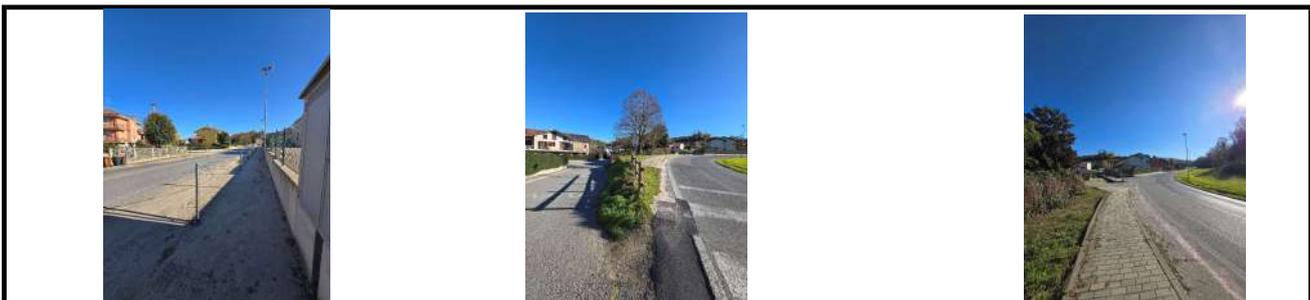
M7	Marciapiede	VIA INCISA
-----------	--------------------	-------------------

PRESENZA DI GRADINO NON RACCORDATO IN PROSSIMITA' DELLA CURVA VERSO ALBA, DIVISIONE CON LA CARREGGIATA DEBOLE NEL CAMMINAMENTO A RASO LUNGO LA SCUOLA DELL'INFANZIA

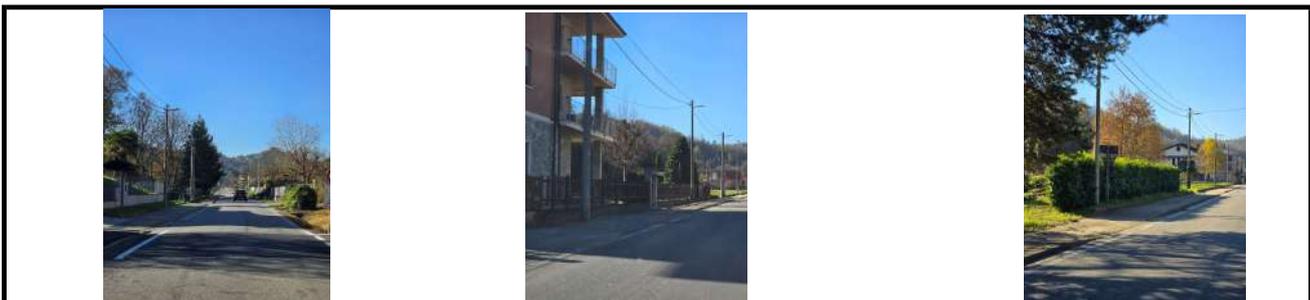
M8	Pista ciclabile	SP257 VIA MONTALDO ROERO
-----------	------------------------	---------------------------------

INTERFERENZA MARCIAPIEDE/PISTA CICLABILE, PAVIMENTAZIONE IN ALCUNI PUNTI SCONNESSA, PRESENZA DI TOMBINI SPORGENTI

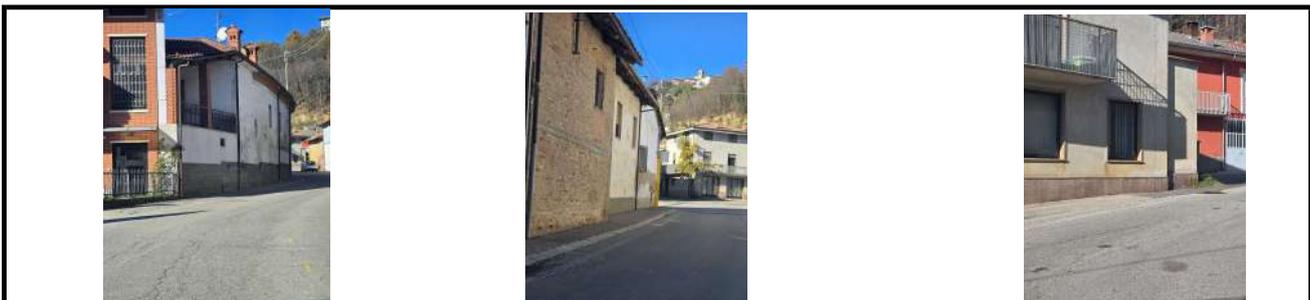
M9	Marciapiede	VIA SAN CARLO
-----------	--------------------	----------------------

IL TRATTO DI MARCIAPIEDE RISULTA BREVE E NON CONNESSO AGLI ALTRI MARCIAPIEDI DI BORGONUOVO

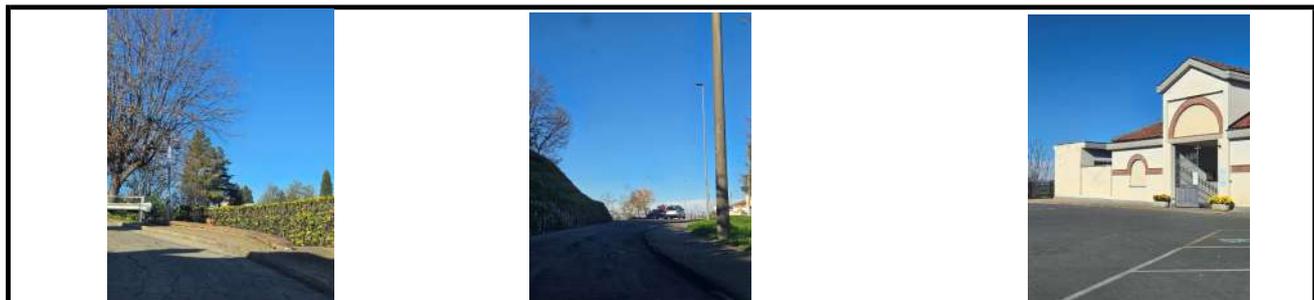
M10 Marciapiede

PRESENZA DI GRADINO NON RACCORDATO IN PROSSIMITA' DELL'INIZIO DEL MARCIAPIEDE VERSO IL MUNICIPIO

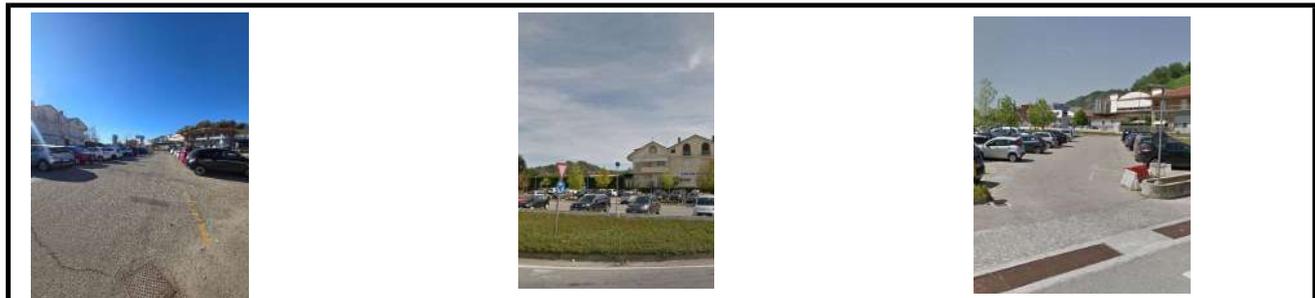
P1 Parcheggio

IL PARCHEGGIO NON RISULTA COLLEGATO MEDIANTE OPPORTUNI PASSAGGI PEDONALI PROTETTI ALLA BANCA ALL'ALTRO LATO DELLA STRADA PROVINCIALE

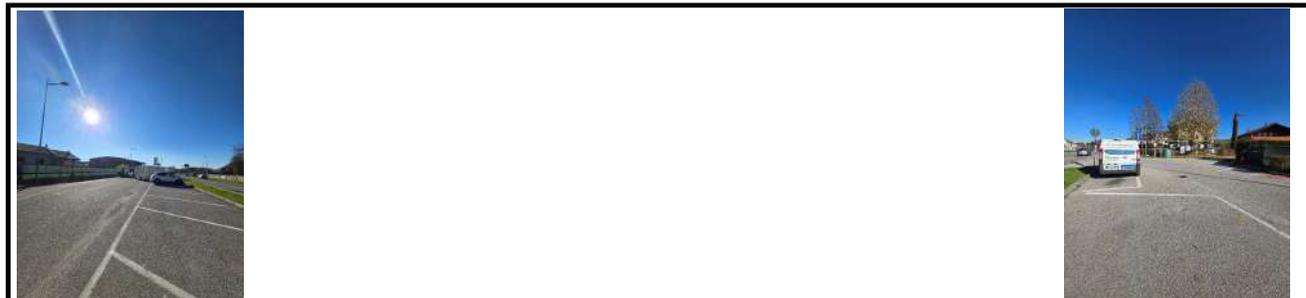
P2 Parcheggio

IL PARCHEGGIO RISULTA A RASO CON IL PERCORSO PEDONALE CHE NON E' PROTETTO, DA POTENZIARE L'ATTRAVERSAMENTO PEDONALE LUNGO LA SR29

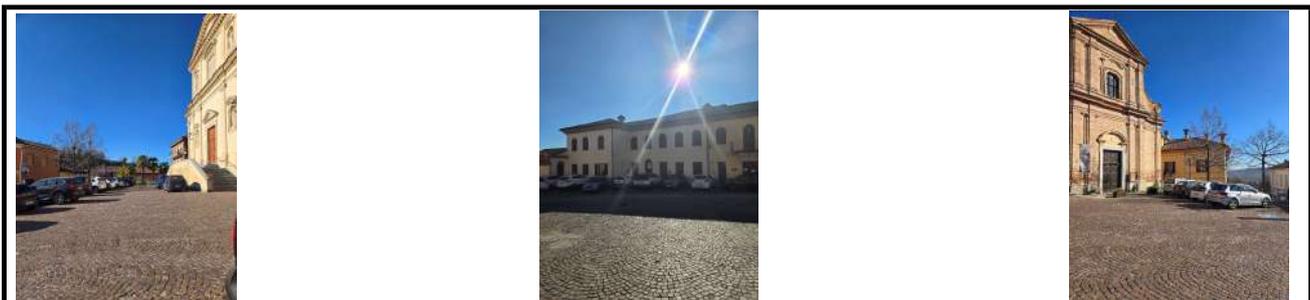
P5	Parcheggio	PARCHEGGIO PIAZZA SAN MARTINO
-----------	-------------------	--------------------------------------

MANCA COLLEGAMENTO PROTETTO CON IL MUNICIPIO
