COMUNE DI VEZZA D'ALBA
PROVINCIA DI CUNEO

PIANO COMUNALE DEL COLORE

Abaco degli accessori di facciata

Allegato
C

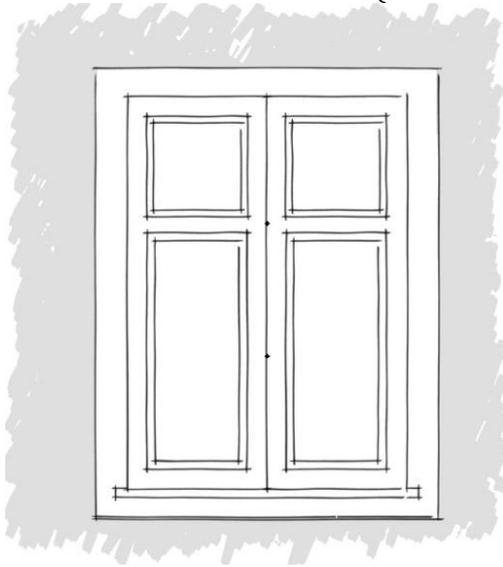
Cornice lineare dipinta su 4 lati.
Spessore della cornice tipica 12-15 cm.

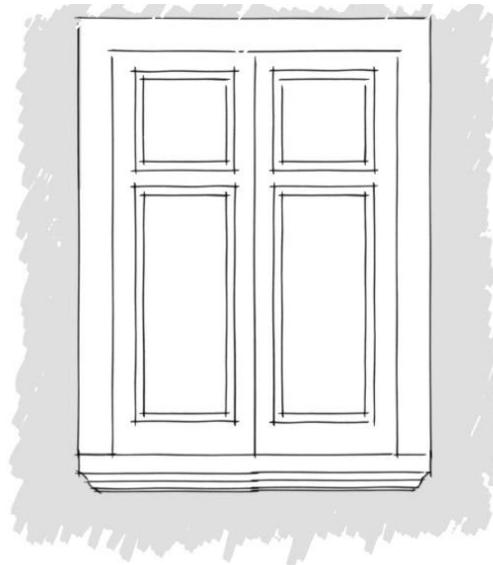
Cornice lineare su 3 lati.
Il disegno della cornice è "completato" dal davanzale maggiormente sporgente rispetto all'esempio precedente

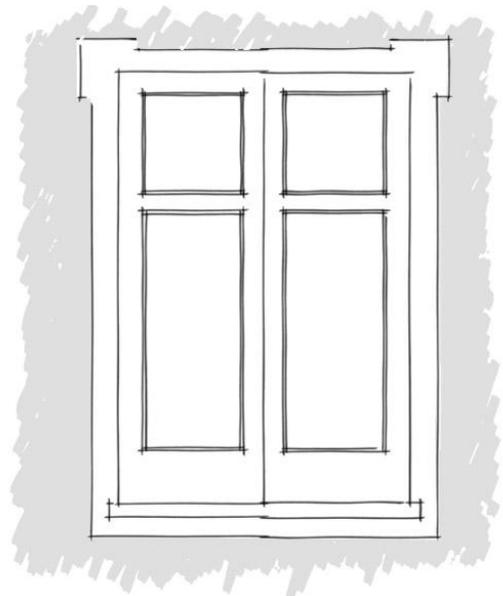
Cornice dipinta a disegno modanato #1

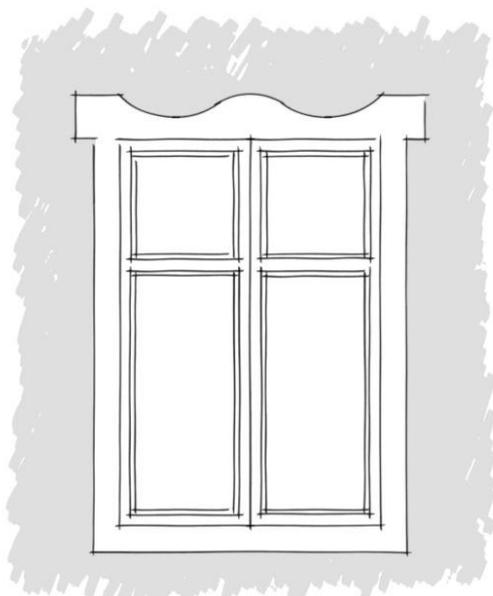
Cornice dipinta a disegno modanato #2

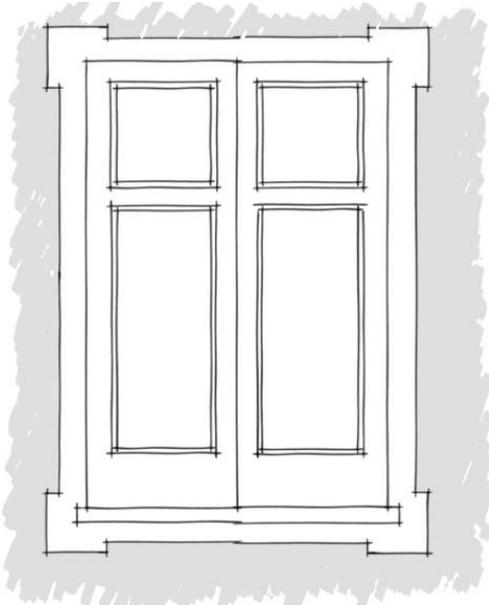
Cornice dipinta a disegno modanato #3

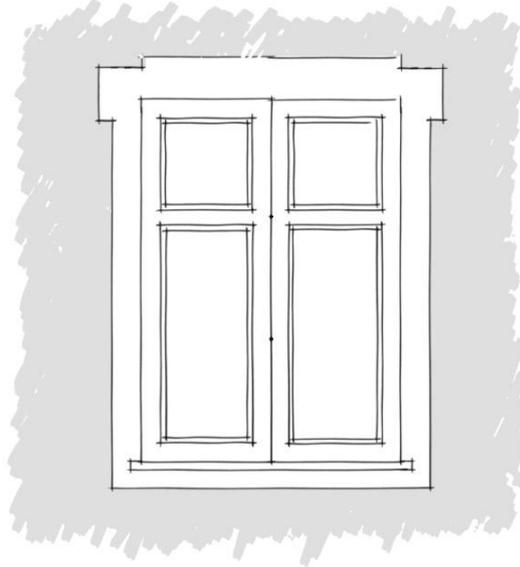
Cornice dipinta a disegno modanato #4

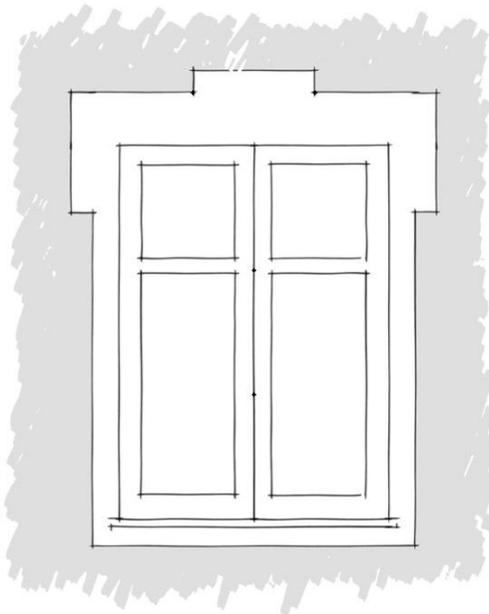
Cornice dipinta a disegno modanato #5

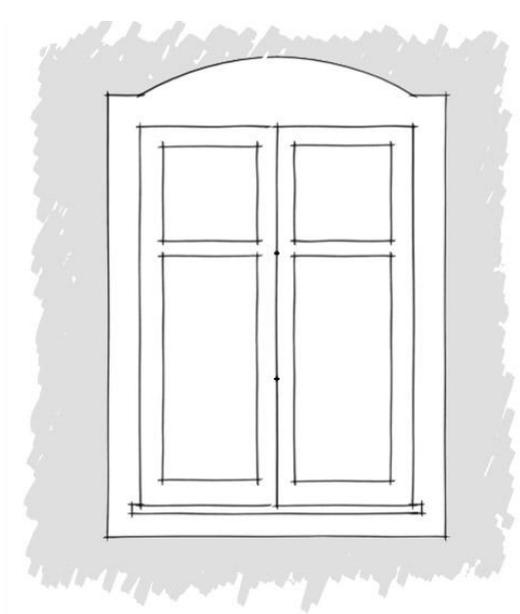
Cornice dipinta a disegno modanato #6

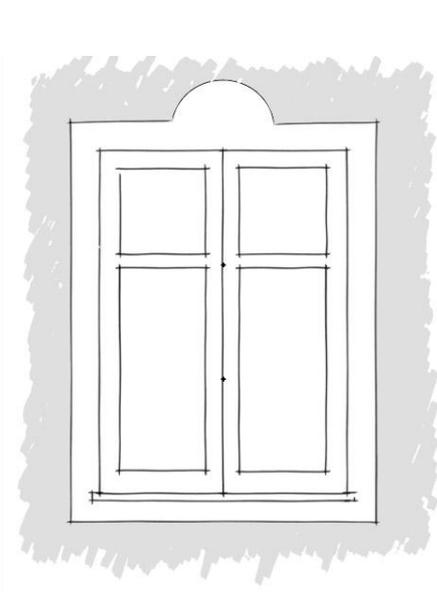
Cornice dipinta a disegno modanato #7

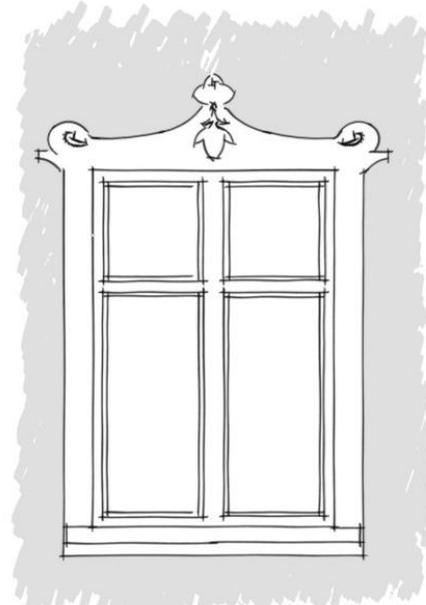
Cornice dipinta a disegno modanato #8

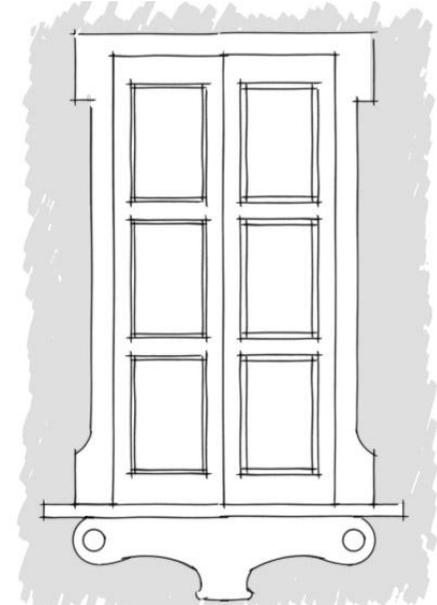
Cornice dipinta a disegno modanato #9

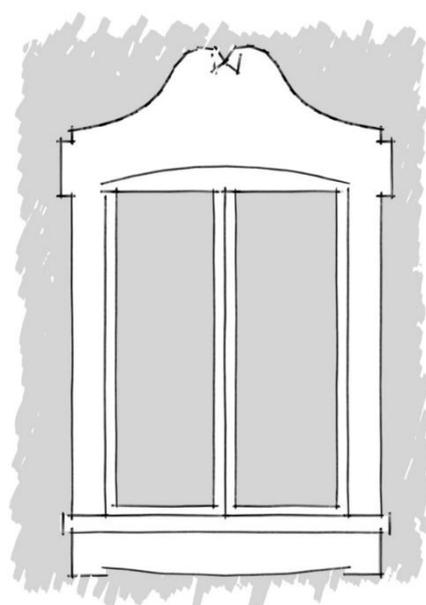
Cornice in rilievo lapidea
(edifici liberty)

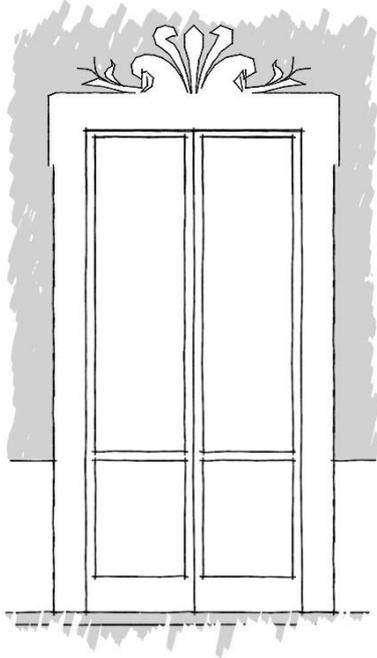
Cornice floreale dipinta

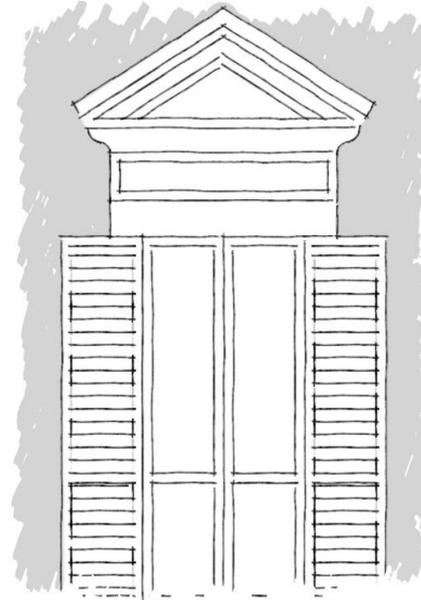
Timpano in rilievo

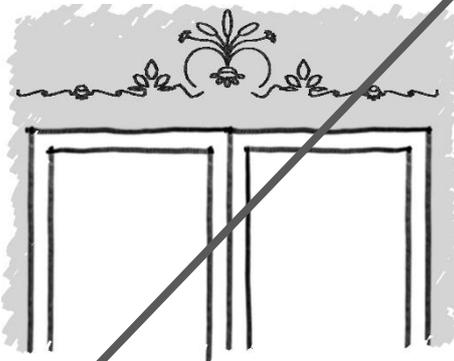
Cornice di tipo "calligrafica"

Tale decorazione, rilevabile in alcuni edifici del nucleo storico di Vezza d'Alba, si configura come una "stilizzazione" moderna, non del tutto coerente con la normativa, dei decori floreali di inizio Novecento.

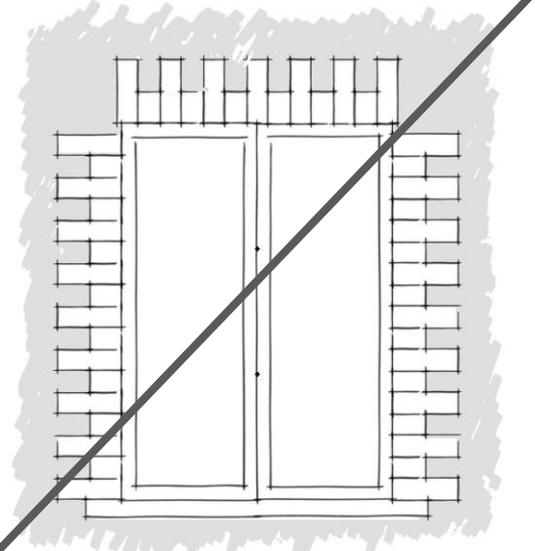
Cornice NON conforme

Sono vietate le cornici, o l'inserimento anche parziale nel profilo delle aperture, di mattoni di laterizio pieno o paramano, lastre di pietra a spacco o a taglio fissate al supporto tipo "piastrella", elementi lapidei artificiali, e altre decorazioni estranee alla tradizione e alle tecniche costruttive tradizionali.

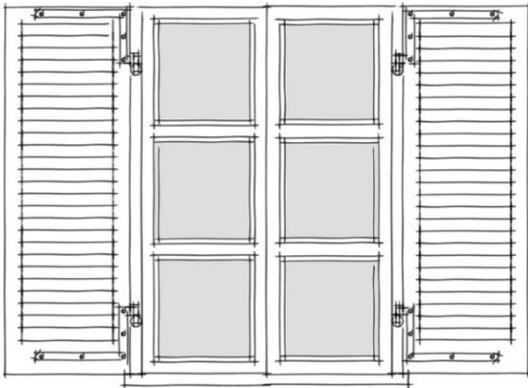
Infissi a due ante con tre specchiature regolari

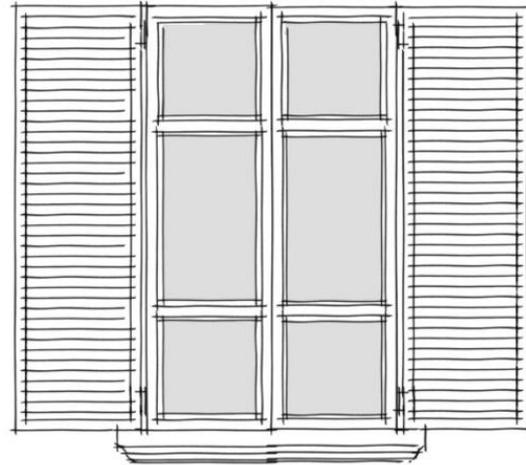
Infissi a due ante con tre specchiature

La specchiatura centrale è in questo caso di altezza doppia

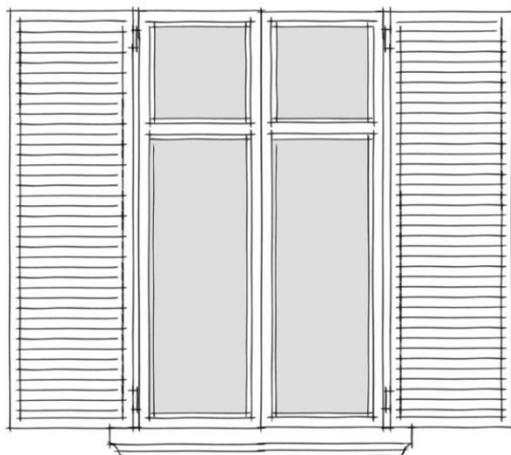
Infisso a due ante con specchiatura a tre quarti

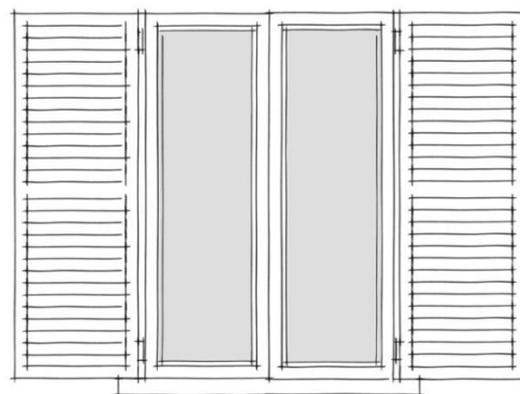
Infisso a due ante con due specchiatura

Esempio meno comune nell'architettura tradizionale locale, accettabile

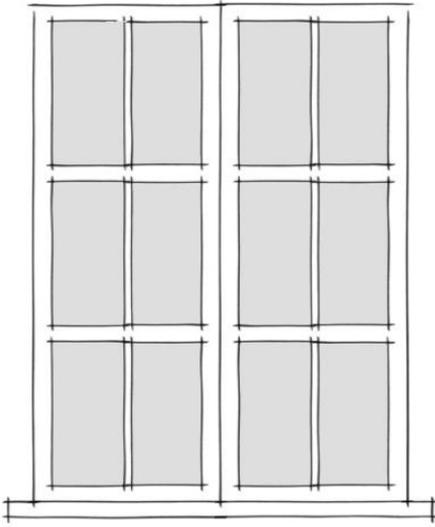
Infissi a due ante, del tipo "inglesina"

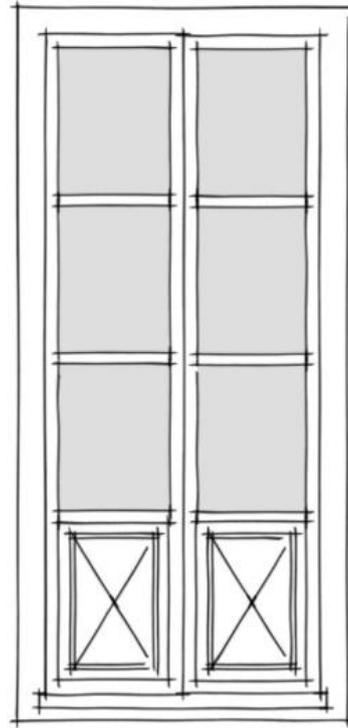
Porta-finestra a tre specchiature

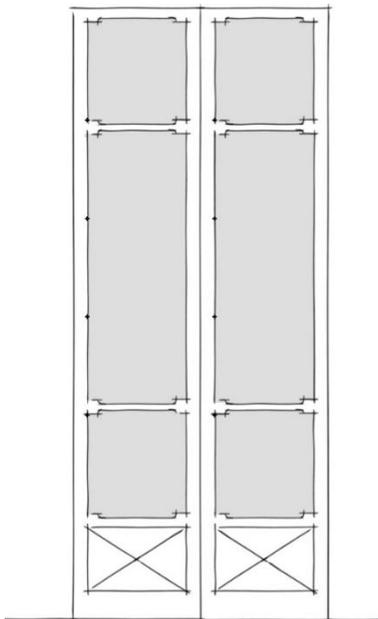
Porta-finestra a tre specchiature
Specchiatura centrale a tre quinti

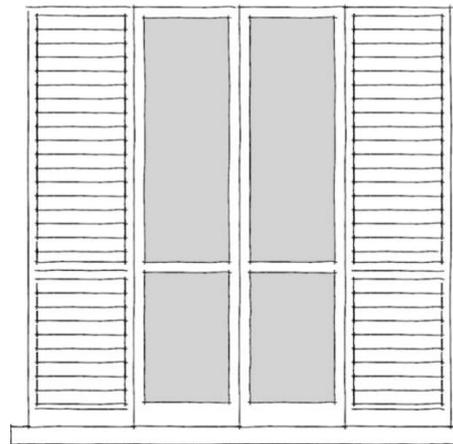
Porta finestra a due specchiature
Rapporto tra specchiatura superiore ed inferiore 2:1

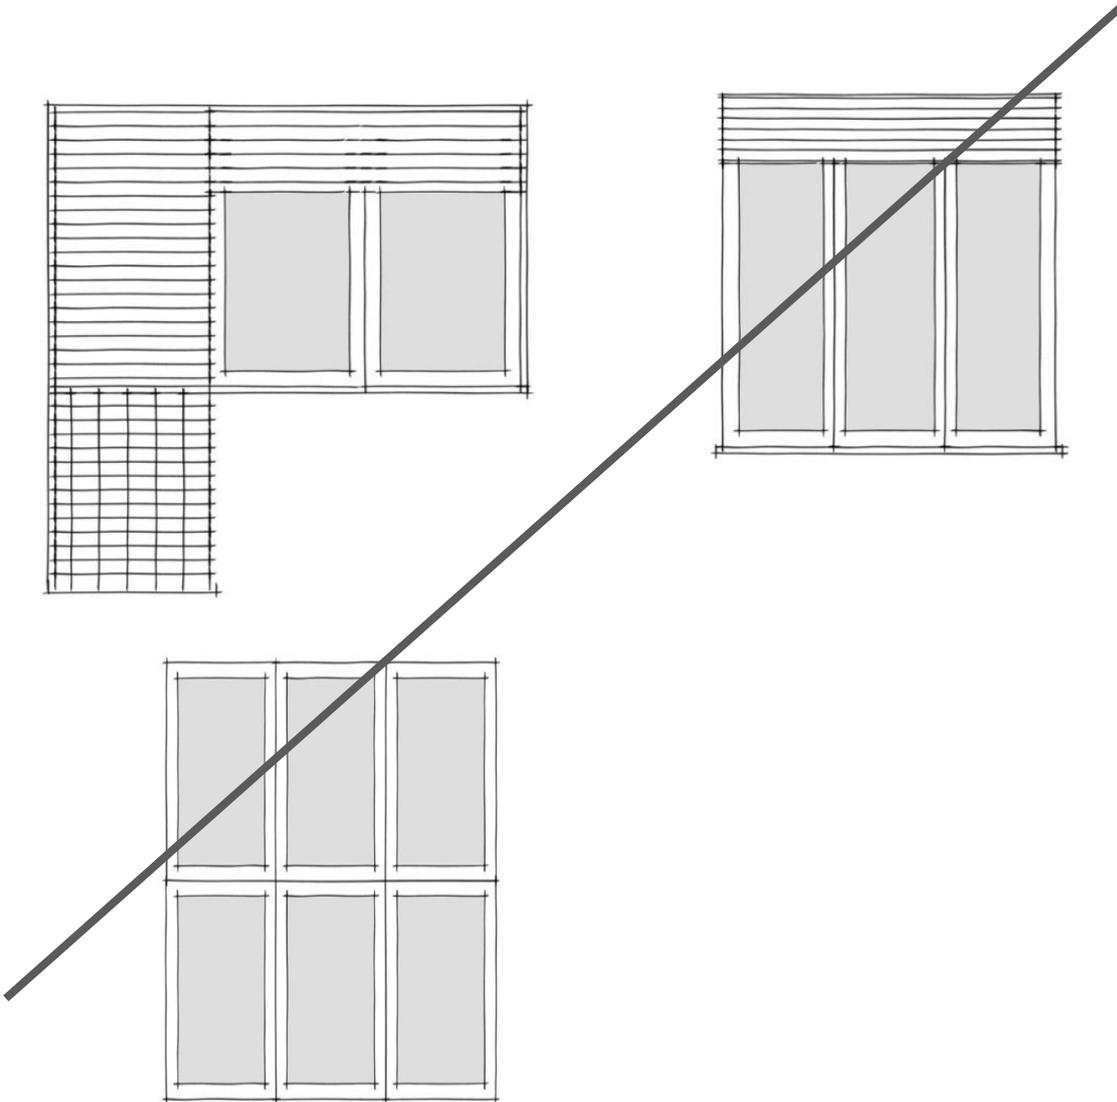
Apertura NON coerenti con i caratteri del nucleo di antica formazione

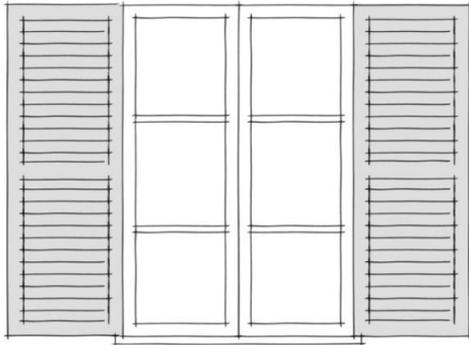
Persiane in legno

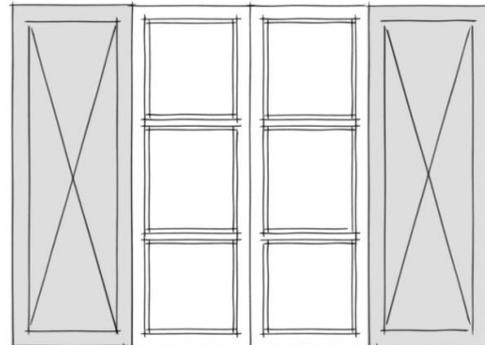
Scuri esterni in legno

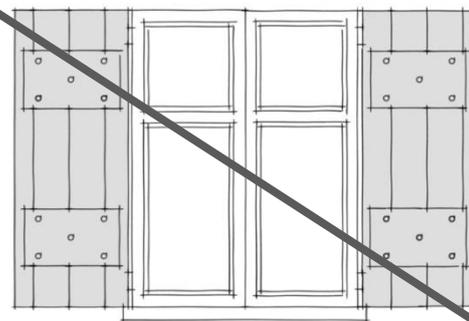
Scuri esterni in legno di tipo "rustico"

Non sono consigliabili elementi oscuranti di tipo "rustico" o montano

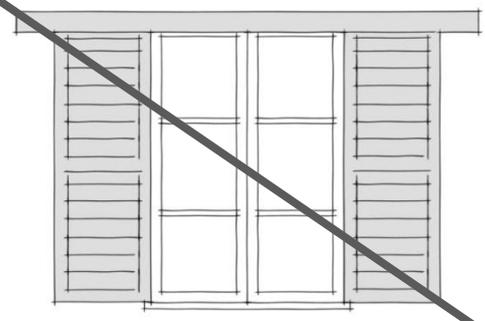
Persiane a scorrimento su binario

Non devono essere installate persiane del tipo "a scorrimento" se non per garantire la sicurezza pubblica

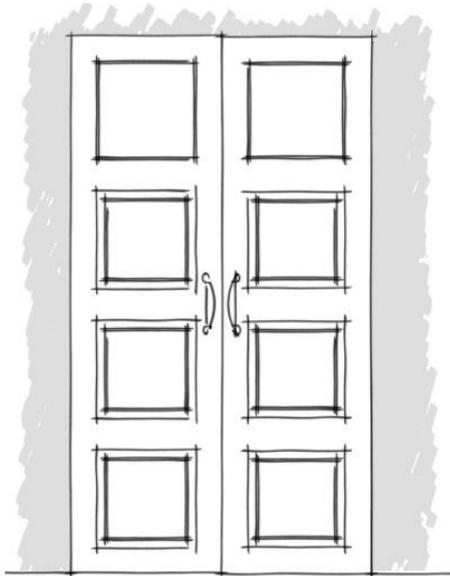
Portone in legno a due ante #1

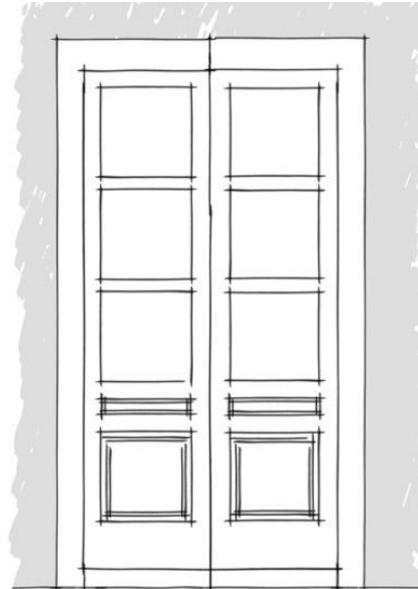
Portone in legno a due ante #2
Specchiature quadrate simmetriche

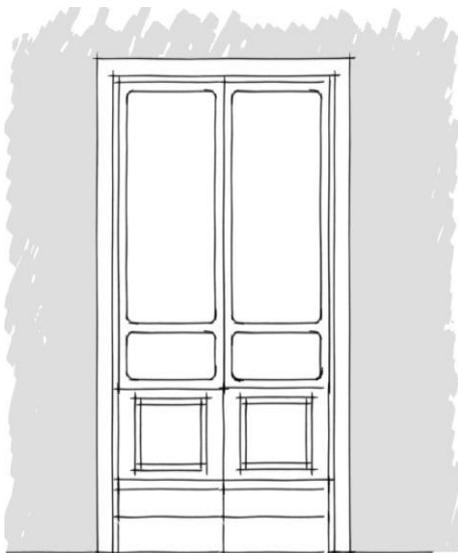
Portone in legno a due ante #3
Specchiature rettangolari simmetriche

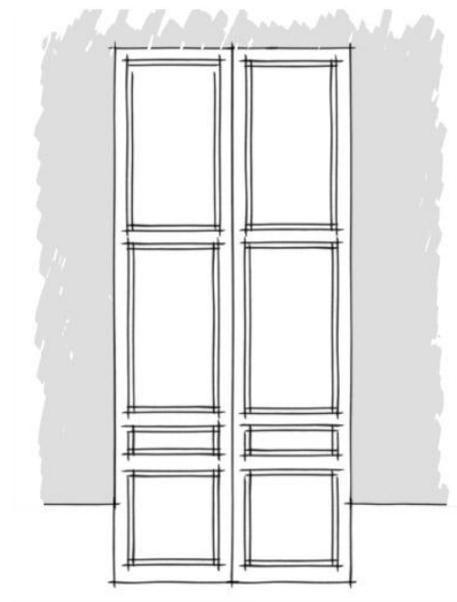
Portone in legno a due ante #4
Specchiature rettangolari simmetriche

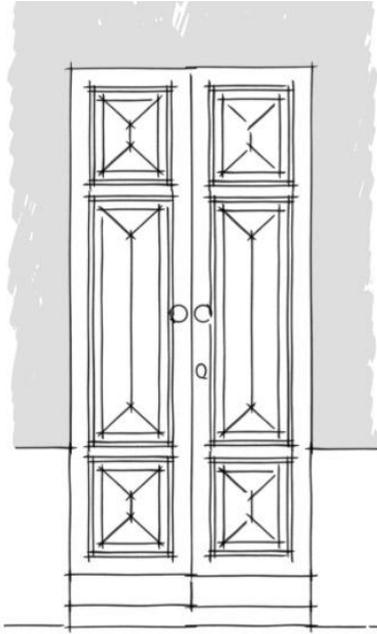
Portone in legno a due ante #5
Portone privo di parti vetrate

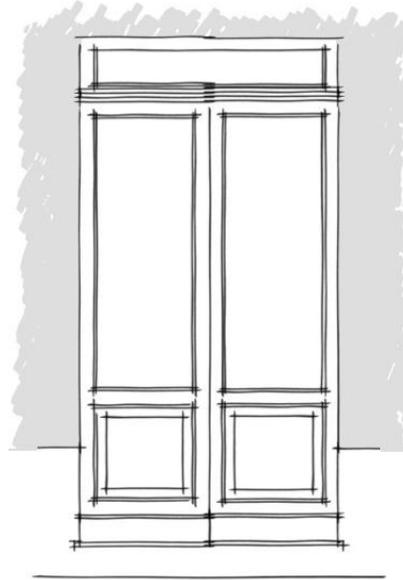
Portone in legno a due ante #6
Esempio con sopra luce vetrato

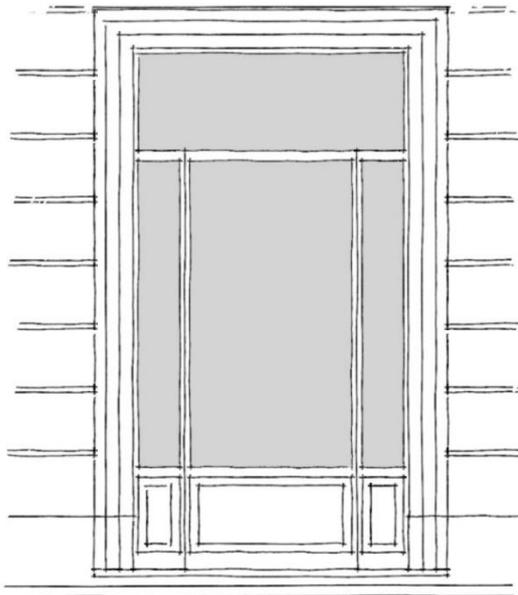
Portone in legno tripartito

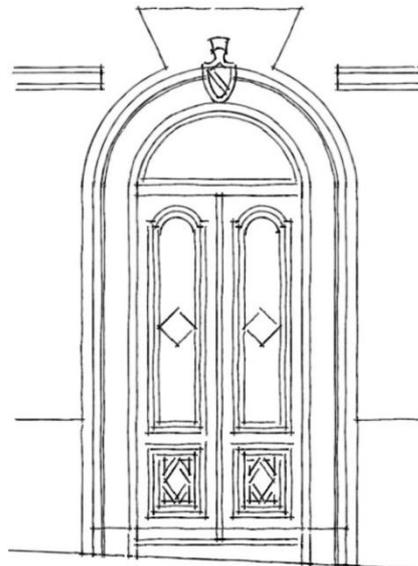
Portone in legno a due ante con cornice in rilievo

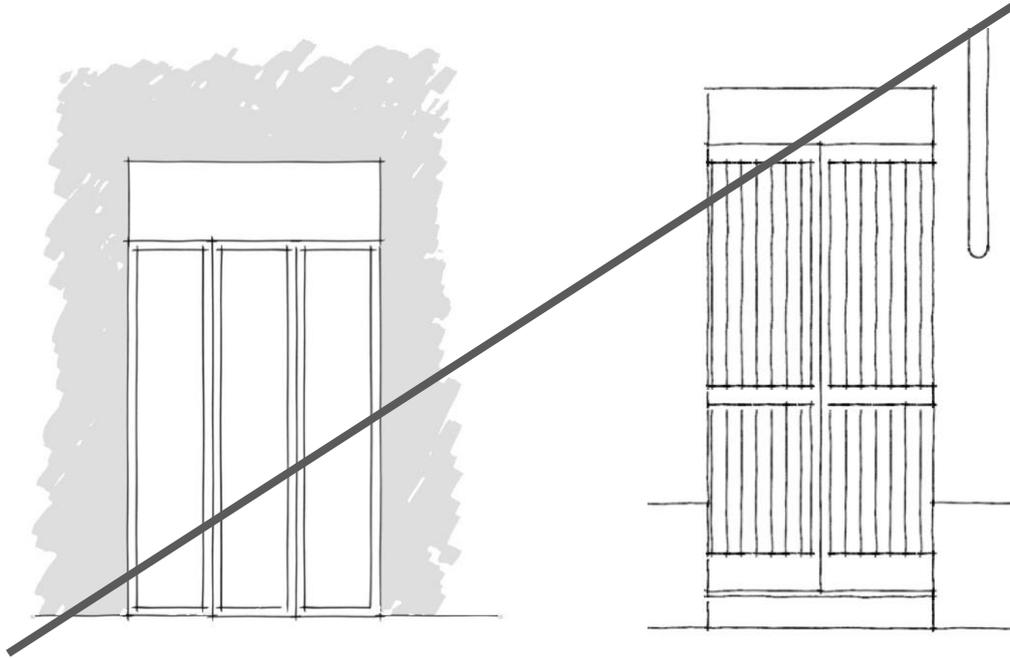
Esempi di portoni metallici NON conformi

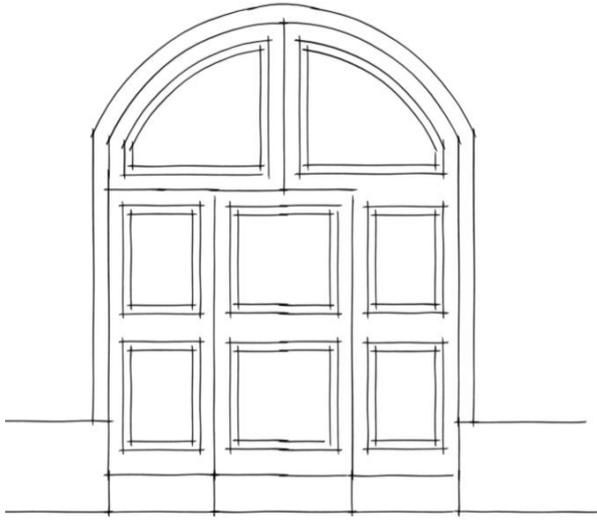
Portone in legno ad arco

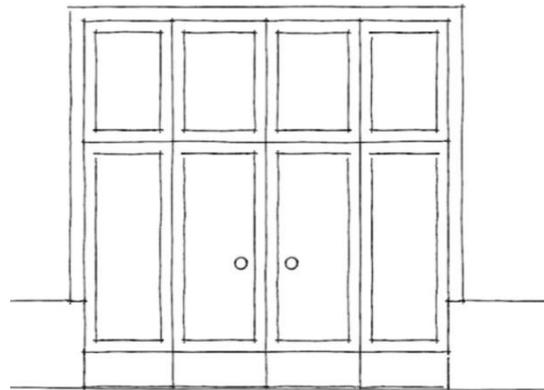
Portone in legno
Esempio con quattro partizioni

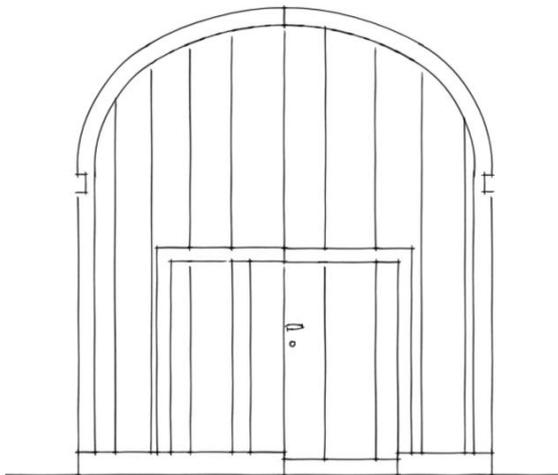
Portone in legno
Esempio con arco a tre centri

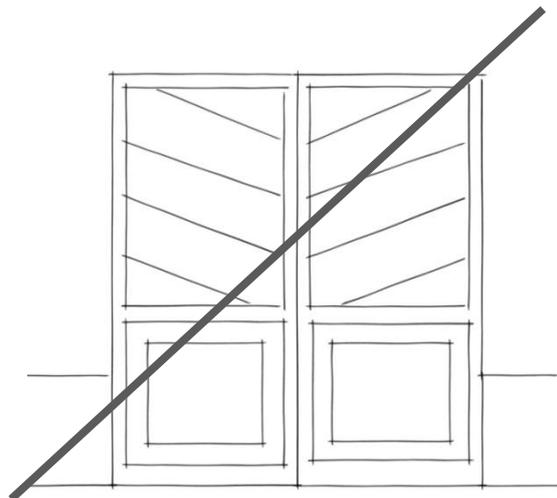
Portone metallico NON conforme

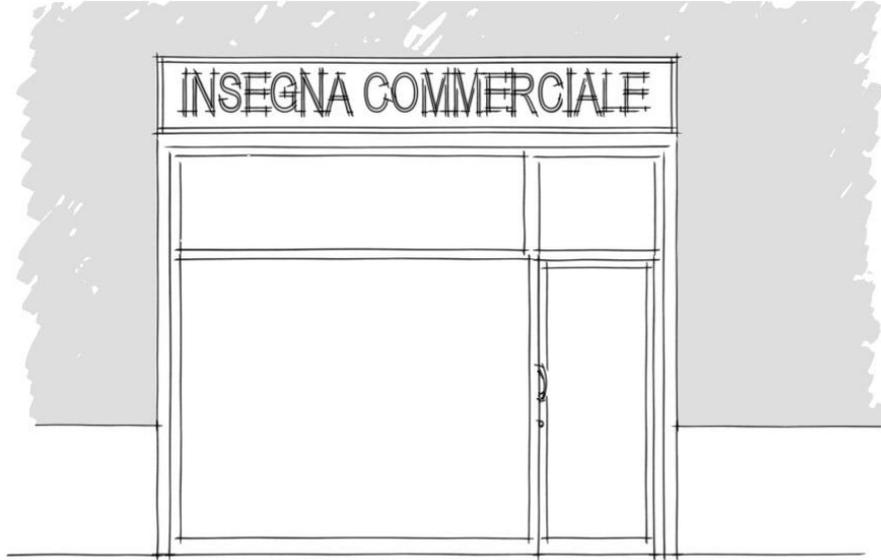
Esempio #1

Insegna di larghezza pari a quella dell'apertura

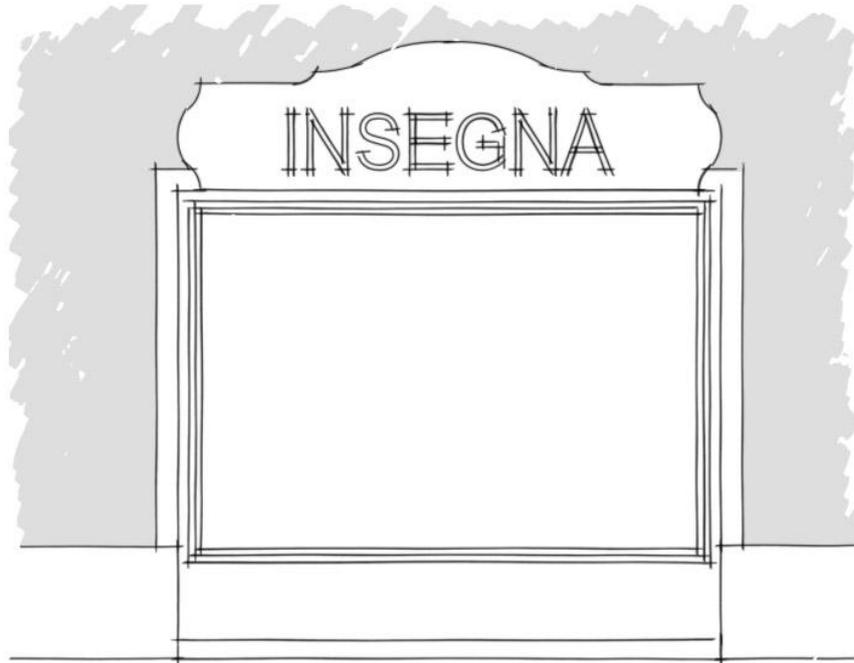
Esempio #2

Insegna a pannello metallico

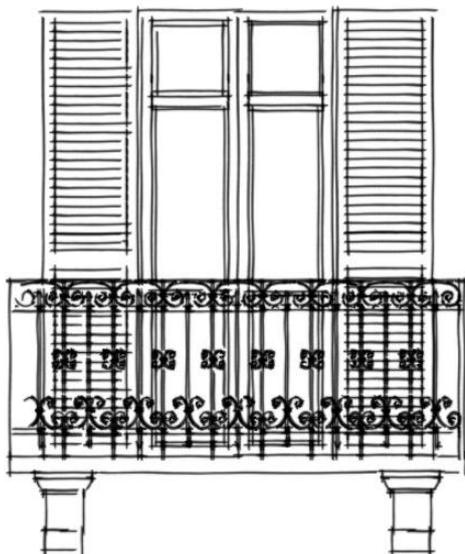
Esempio #2

Mensola in pietra, con modiglioni sagomati. Ringhiera in ferro con bacchette verticali e decorazioni floreali

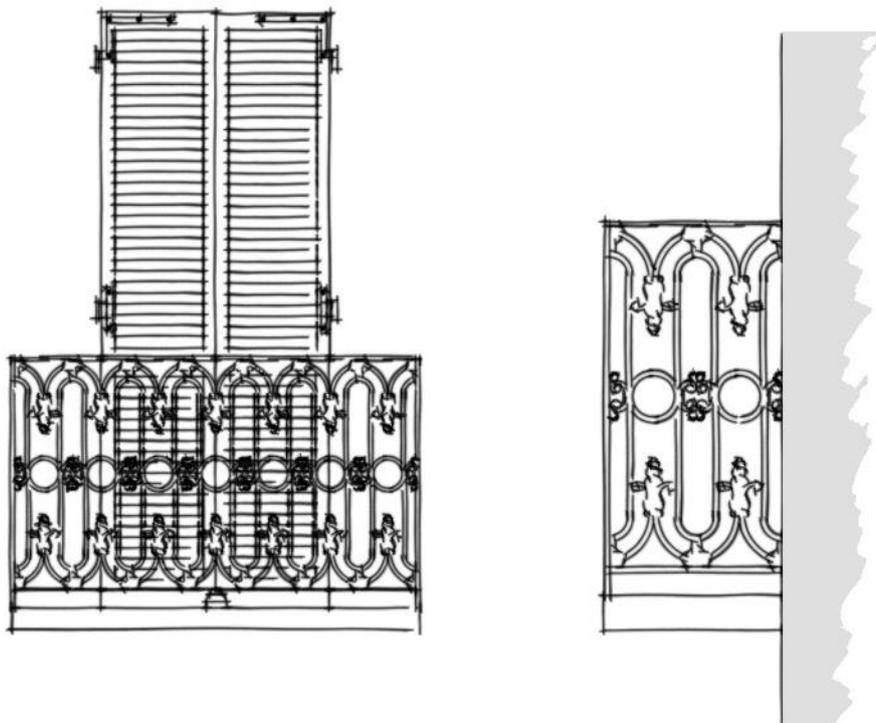
Esempio #4

Mensola in pietra ringhiera in ghisa

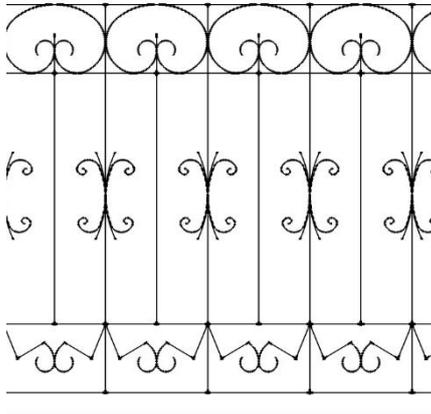
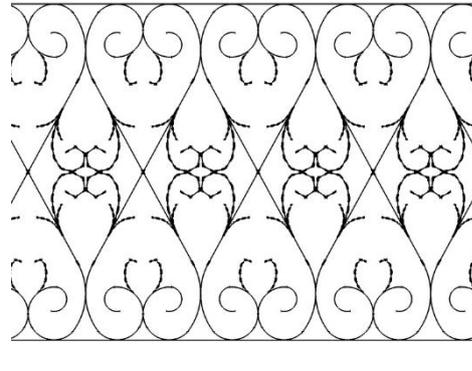
Esempi ringhiere lavorate

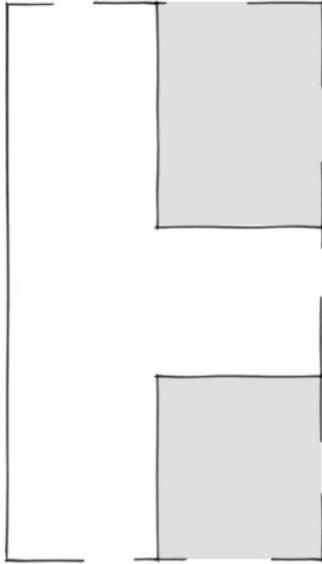
**Esempio di marcapiano
angolare #1**

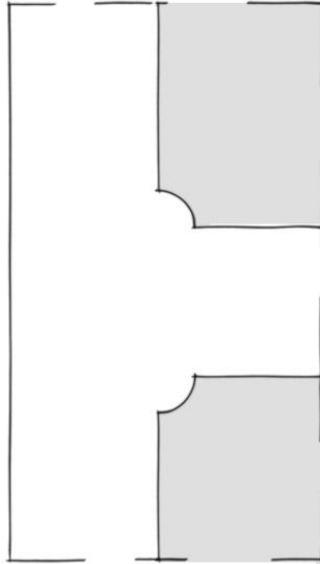
**Esempio di marcapiano
angolare #2**

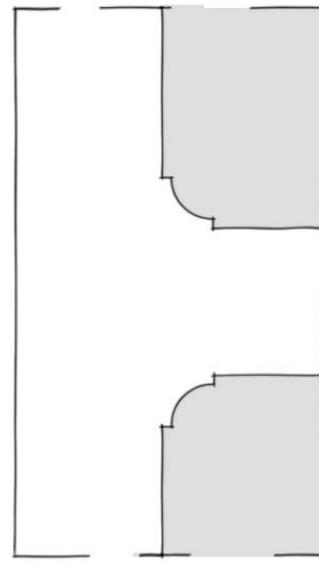
**Esempio di marcapiano
angolare #3**

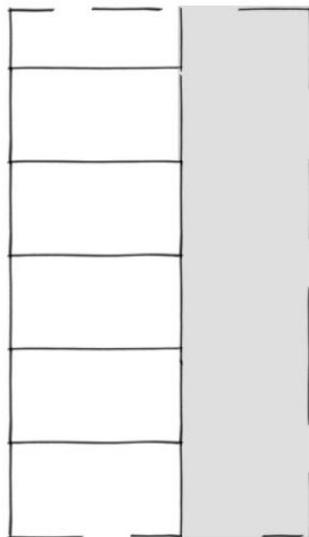
Esempio di anteride #1
Rocchi uguali sovrapposti

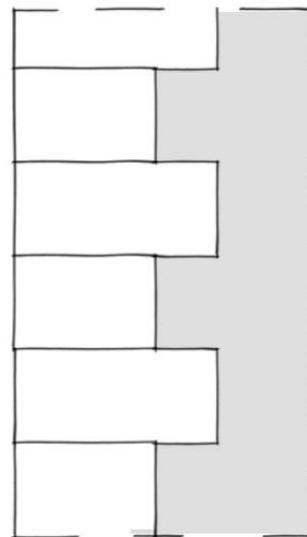
Esempio di anteride #2
Rocchi piani a pettine

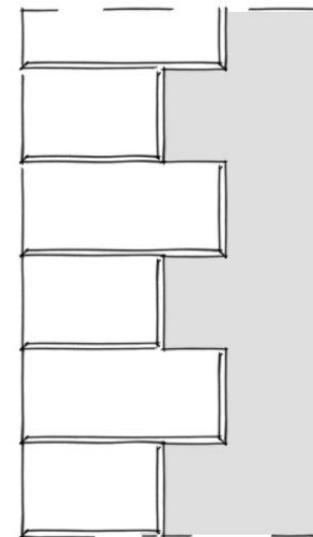
Esempio di anteride #3
Rocchi in rilievo a pettine

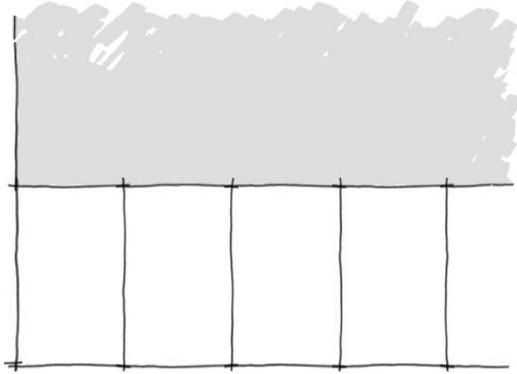
Zoccolatura lapidea

Zoccolatura a lastre regolari ad unico elemento in altezza

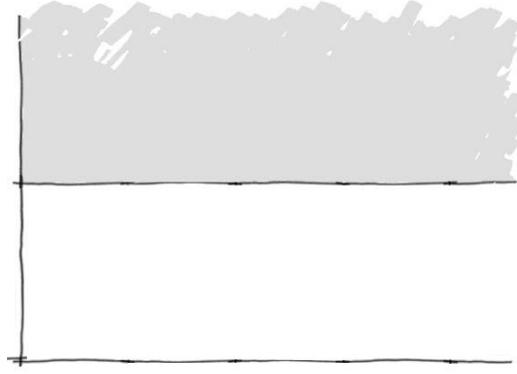
Zoccolatura ad intonaco liscio o grezzo

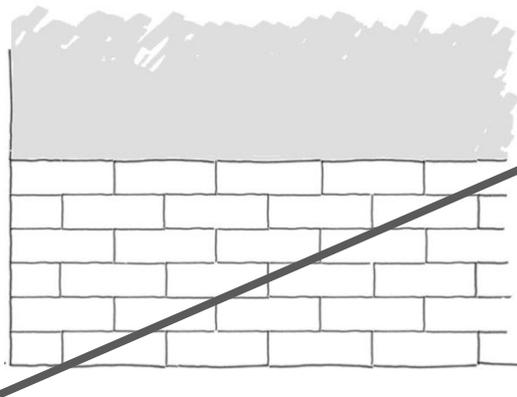
Zoccolatura a conci regolari sfalsati NON conforme

E' vietata la realizzazione di nuove zoccolature in lastre di pietra poste in opera a mosaico, a conci regolari e uguali o ad opus incertum.

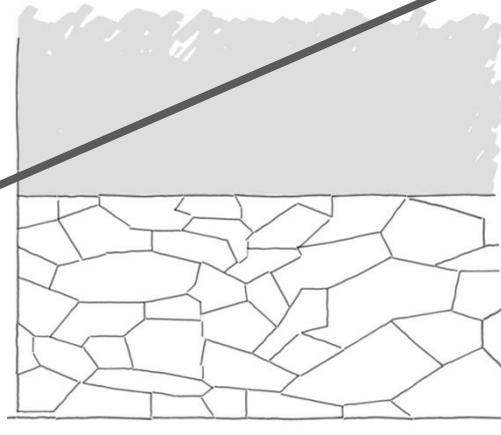
Zoccolatura ad opus incertum NON conforme

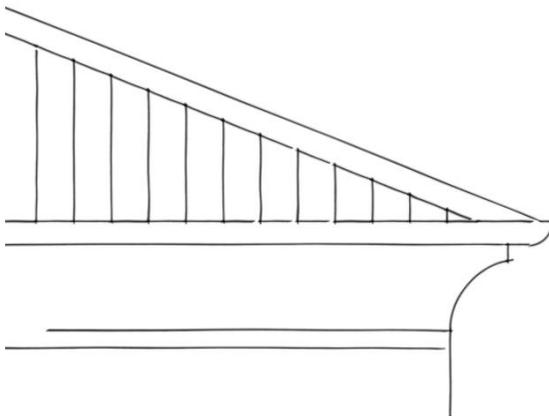
Cornicione intonacato

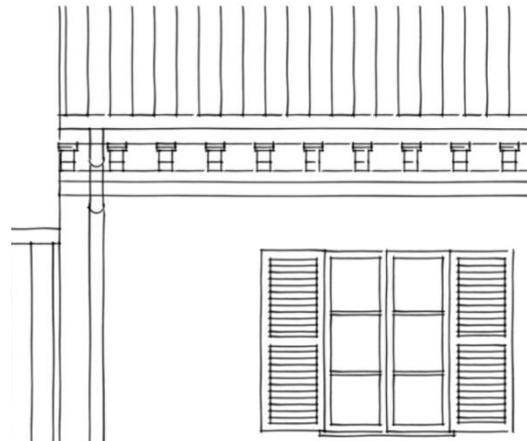
Cornicione a modiglioni

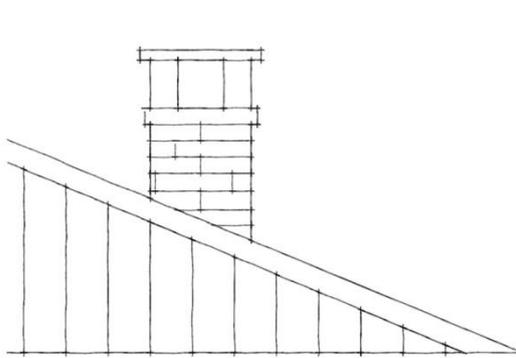
Esempio #1

Comignolo in mattoni a vista e copertura pietra

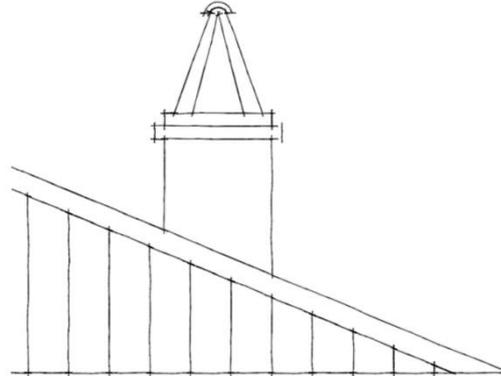
Esempio #2

Comignolo intonacato e copertura in coppi

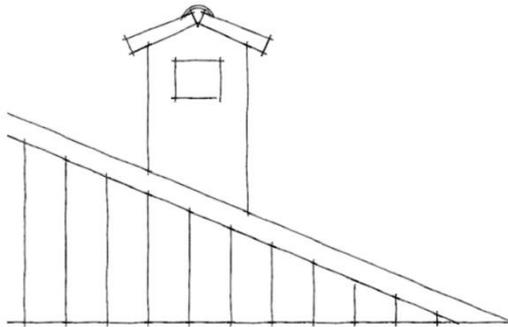
Esempio #3

Comignolo intonacato e copertura in coppi
